Капитальный ремонт сетей  
водоснабжения по улице  
Гастелло в городе Югорске

ПРОЕКТНАЯ ДОКУМЕНТАЦИЯ

Раздел 3. Технологические и  
конструктивные решения линейного  
объекта.

ПСС–211–18–ТКР

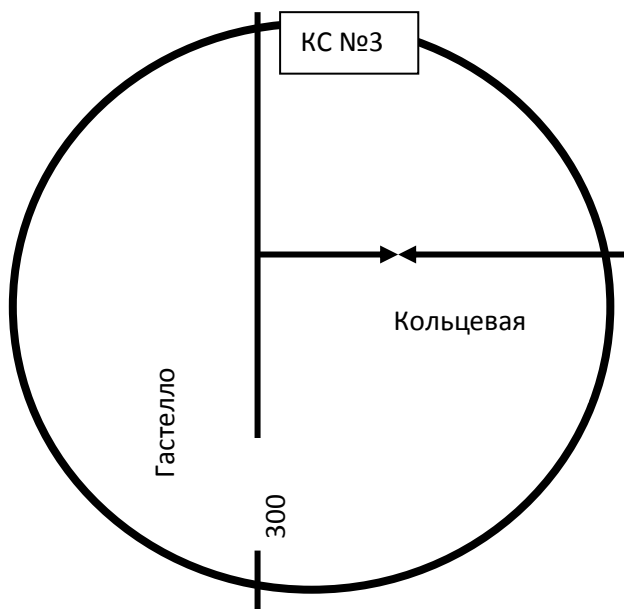
10. **Состояние наружных конструкции (описание и фотоматериала)**
11. **Типы и размеры запорной арматуры, их техническое состояние**  
Задвижка клиновья Ду 300

12. **Диаметры трубопроводов, их техническое состояние (износ)**  
СТ Ду300
13. **Схема расположения трубопроводов и запорной арматуры:**  
Прилагается

**15. Техническое ВК:** мусор, грязь, земля, вода

трубопроводы, отводы и запорная арматура покрыты антикоррозионным покрытием, внешние стенки коррозированы; трубы без теплоизоляции, на запорной арматуре изоляция отсутствует.

**17. Наличие лестниц, техническое состояние, вид крепления, износ, количество:** в наличии одна лестница, антикоррозионное покрытие отсутствует,

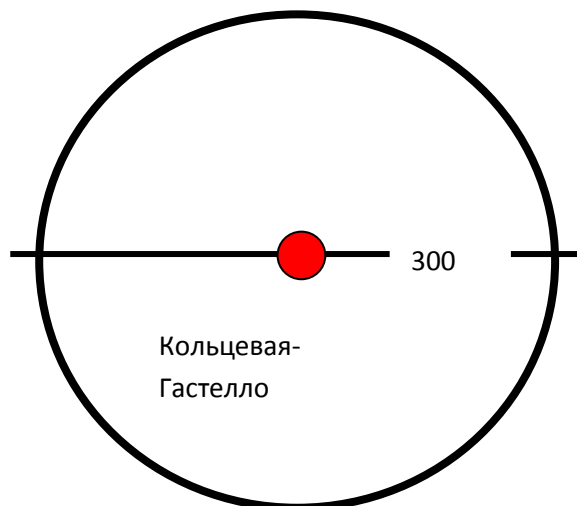
**15. Техническое ВК:** мусор, грязь, земля, вода

трубопроводы, отводы и запорная арматура покрыты антикоррозионным покрытием, внешние стенки коррозированы; трубы без теплоизоляции, на запорной арматуре изоляция отсутствует.

**17. Наличие лестниц, техническое состояние, вид крепления, износ, количество:** в наличии одна лестница, антикоррозийное покрытие отсутствует,

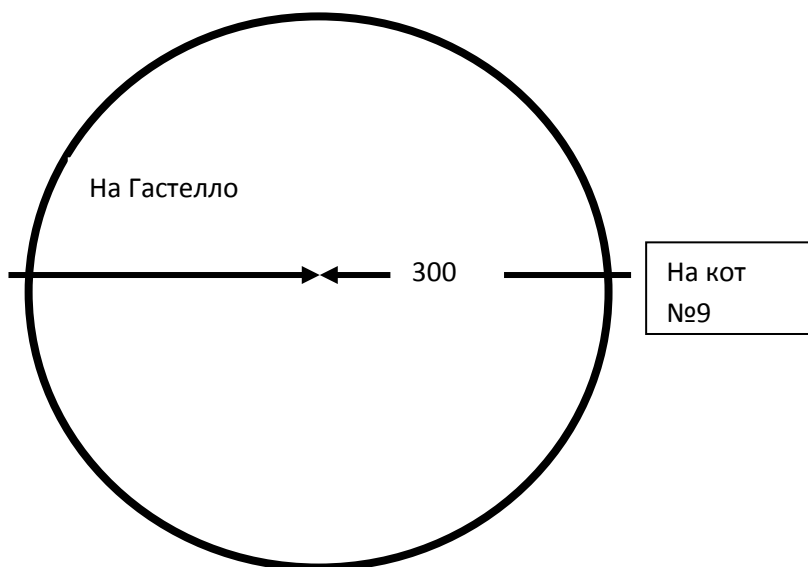
**15. Техническое ВК:** мусор, грязь, земля, вода

трубопроводы, отводы и запорная арматура покрыты антикоррозионным покрытием, внешние стенки коррозированы; трубы без теплоизоляции, на запорной арматуре изоляция отсутствует.

**17. Наличие лестниц, техническое состояние, вид крепления, износ, количество:** в наличии одна лестница, антикоррозийное покрытие отсутствует,

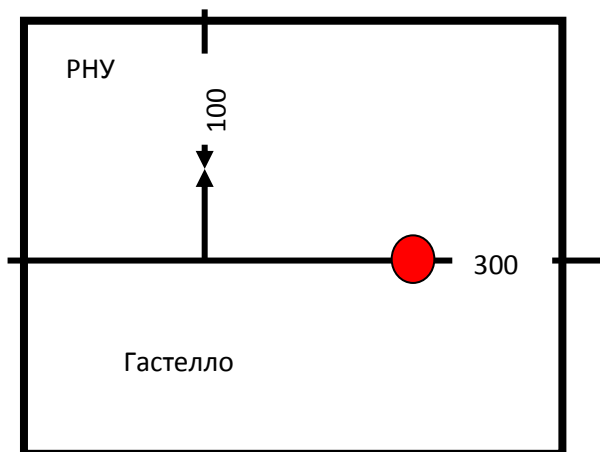
10. **Состояние наружных конструкции (описание и фотоматериала)**
11. **Типы и размеры запорной арматуры, их техническое состояние**  
Задвижка клиновья Ду 100

12. **Диаметры трубопроводов, их техническое состояние (износ)**  
СТ Ду100  
СТ Ду300
13. **Схема расположения трубопроводов и запорной арматуры:**  
Прилагается

**15. Техническое ВК:** мусор, грязь, земля, вода

трубопроводы, отводы и запорная арматура покрыты антикоррозионным покрытием, внешние стенки коррозированы; трубы без теплоизоляции, на запорной арматуре изоляция отсутствует.

**17. Наличие лестниц, техническое состояние, вид крепления, износ, количество:** в наличии одна лестница, антикоррозийное покрытие отсутствует,

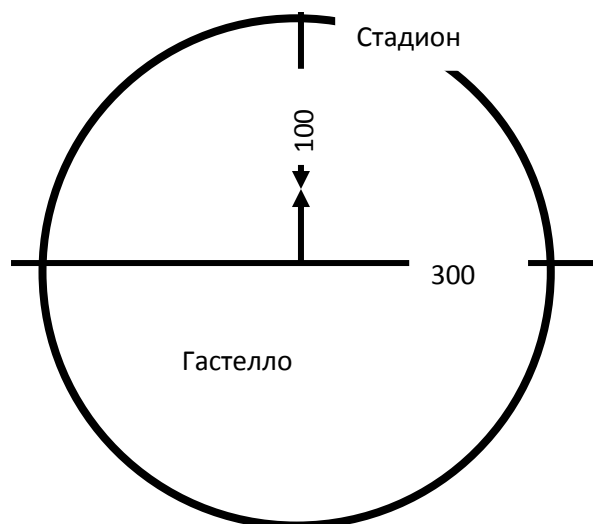
**15. Техническое ВК:** мусор, грязь, земля, вода

трубопроводы, отводы и запорная арматура покрыты антикоррозионным покрытием, внешние стенки коррозированы; трубы без теплоизоляции, на запорной арматуре изоляция отсутствует.

**17. Наличие лестниц, техническое состояние, вид крепления, износ, количество:** в наличии одна лестница, антикоррозийное покрытие отсутствует,

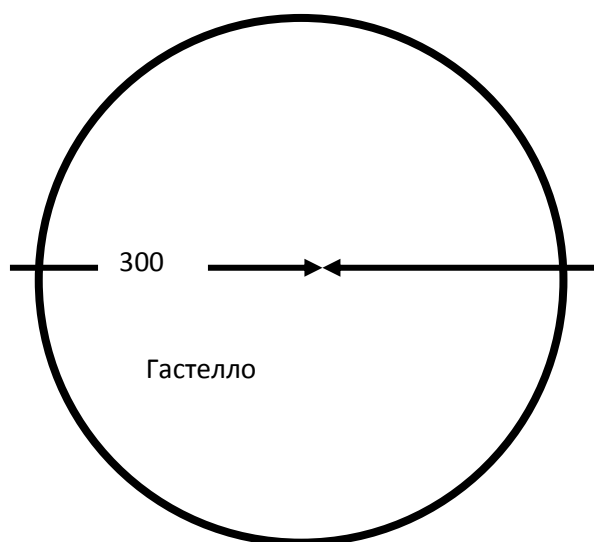
**15. Техническое ВК:** мусор, грязь, земля, вода

трубопроводы, отводы и запорная арматура покрыты антикоррозионным покрытием, внешние стенки коррозированы; трубы без теплоизоляции, на запорной арматуре изоляция отсутствует.

**17. Наличие лестниц, техническое состояние, вид крепления, износ, количество:** в наличии одна лестница, антикоррозийное покрытие отсутствует,

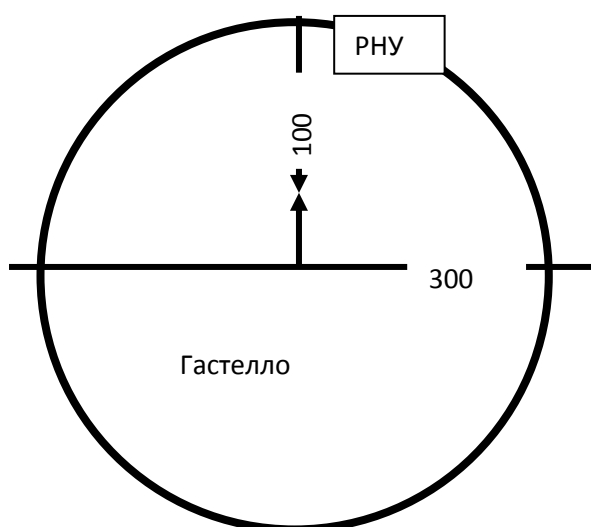
10. **Состояние наружных конструкции (описание и фотоматериала)**
11. **Типы и размеры запорной арматуры, их техническое состояние**  
Задвижка клиновья Ду 100

12. **Диаметры трубопроводов, их техническое состояние (износ)**  
СТ Ду100  
СТ Ду300
13. **Схема расположения трубопроводов и запорной арматуры:**  
Прилагается

**15. Техническое ВК:** мусор, грязь, земля, вода

трубопроводы, отводы и запорная арматура покрыты антикоррозионным покрытием, внешние стенки коррозированы; трубы без теплоизоляции, на запорной арматуре изоляция отсутствует.

**17. Наличие лестниц, техническое состояние, вид крепления, износ, количество:** в наличии одна лестница, антикоррозионное покрытие отсутствует,

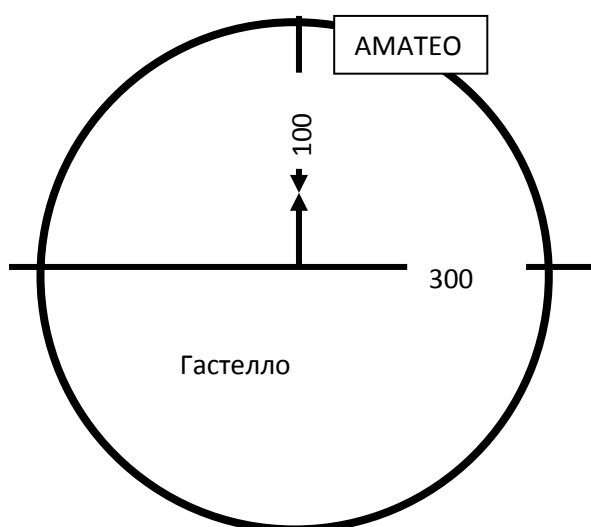
10. **Состояние наружных конструкции (описание и фотоматериала)**
11. **Типы и размеры запорной арматуры, их техническое состояние**  
Задвижка клиновья Ду 100

12. **Диаметры трубопроводов, их техническое состояние (износ)**  
СТ Ду100  
СТ Ду300
13. **Схема расположения трубопроводов и запорной арматуры:**  
Прилагается

**15. Техническое ВК:** мусор, грязь, земля, вода

трубопроводы, отводы и запорная арматура покрыты антикоррозионным покрытием, внешние стенки коррозированы; трубы без теплоизоляции, на запорной арматуре изоляция отсутствует.

**17. Наличие лестниц, техническое состояние, вид крепления, износ, количество:** в наличии одна лестница, антикоррозийное покрытие отсутствует,

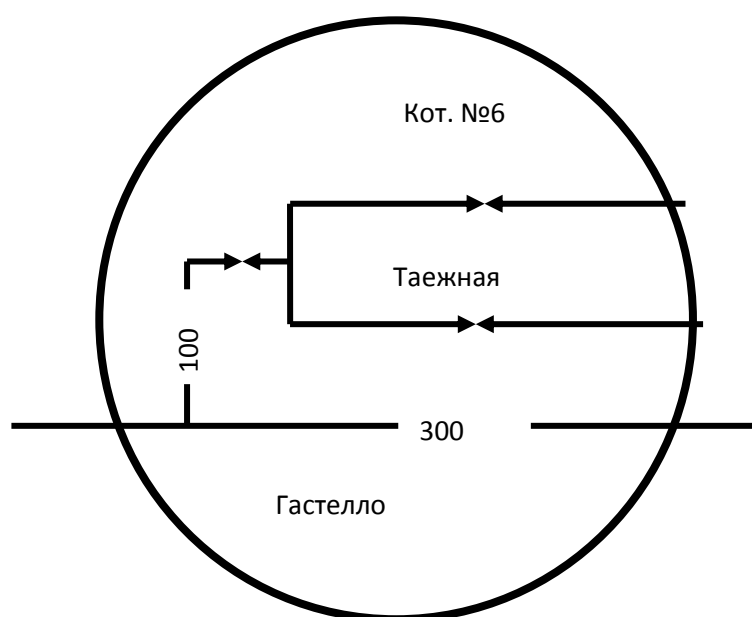
10. **Состояние наружных конструкции (описание и фотоматериала)**
11. **Типы и размеры запорной арматуры, их техническое состояние**  
Затвор шаровый Ду 100  
Затвор поворотный Ду 100 2шт

12. **Диаметры трубопроводов, их техническое состояние (износ)**  
СТ Ду100  
СТ Ду300
13. **Схема расположения трубопроводов и запорной арматуры:**  
Прилагается

**15. Техническое ВК:** мусор, грязь, земля, вода

трубопроводы, отводы и запорная арматура покрыты антикоррозионным покрытием, внешние стенки коррозированы; трубы без теплоизоляции, на запорной арматуре изоляция отсутствует.

**17. Наличие лестниц, техническое состояние, вид крепления, износ, количество:** в наличии одна лестница, антикоррозионное покрытие отсутствует,

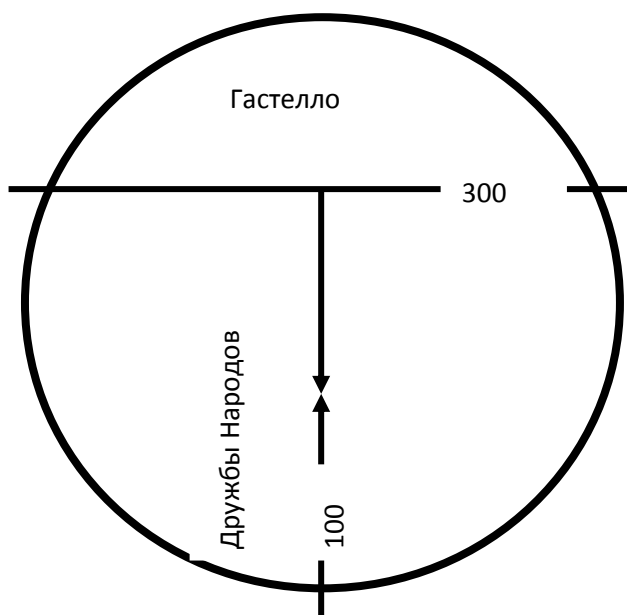
10. **Состояние наружных конструкции (описание и фотоматериала)**
11. **Типы и размеры запорной арматуры, их техническое состояние**  
Затвор шаровый Ду 100

12. **Диаметры трубопроводов, их техническое состояние (износ)**  
СТ Ду100  
СТ Ду300
13. **Схема расположения трубопроводов и запорной арматуры:**  
Прилагается

**15. Техническое ВК:** мусор, грязь, земля, вода

трубопроводы, отводы и запорная арматура покрыты антикоррозионным покрытием, внешние стенки коррозированы; трубы без теплоизоляции, на запорной арматуре изоляция отсутствует.

**17. Наличие лестниц, техническое состояние, вид крепления, износ, количество:** в наличии одна лестница, антикоррозийное покрытие отсутствует,

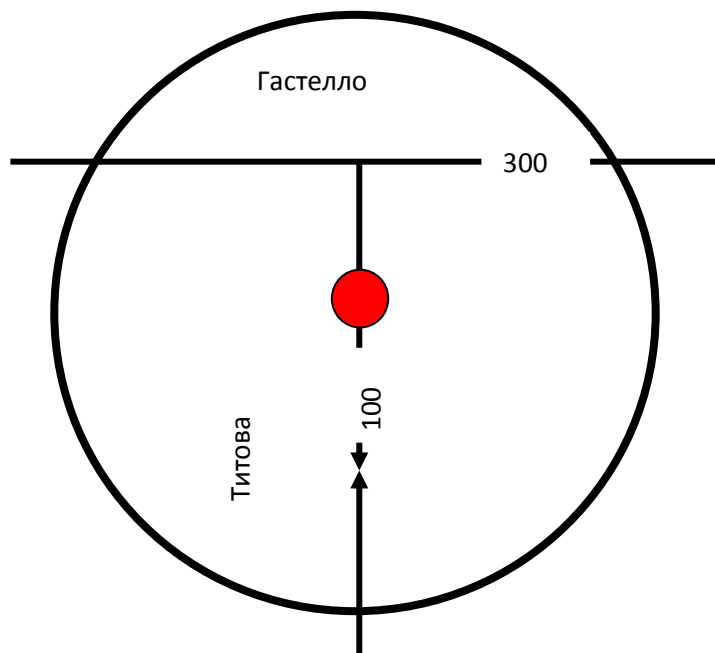
**15. Техническое ВК:** мусор, грязь, земля, вода

трубопроводы, отводы и запорная арматура покрыты антикоррозионным покрытием, внешние стенки коррозированы; трубы без теплоизоляции, на запорной арматуре изоляция отсутствует.

**17. Наличие лестниц, техническое состояние, вид крепления, износ, количество:** в наличии одна лестница, антикоррозионное покрытие отсутствует,

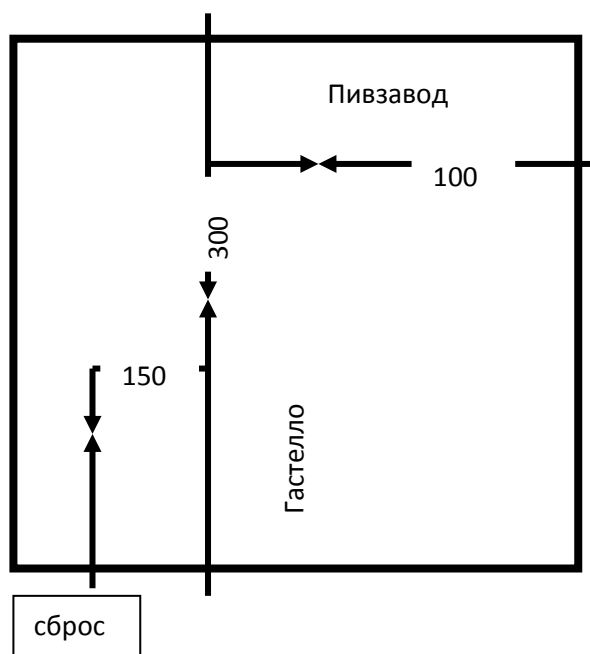
10. **Состояние наружных конструкции (описание и фотоматериала)**
11. **Типы и размеры запорной арматуры, их техническое состояние**  
Задвижка клиновая Ду 300  
Задвижка клиновая Ду 150  
Задвижка клиновая Ду 100

12. **Диаметры трубопроводов, их техническое состояние (износ)**  
СТ Ду150  
СТ Ду300
13. **Схема расположения трубопроводов и запорной арматуры:**  
Прилагается

**15. Техническое ВК:** мусор, грязь, земля, вода

трубопроводы, отводы и запорная арматура покрыты антикоррозионным покрытием, внешние стенки коррозированы; трубы без теплоизоляции, на запорной арматуре изоляция отсутствует.

**17. Наличие лестниц, техническое состояние, вид крепления, износ, количество:** в наличии одна лестница, антикоррозийное покрытие отсутствует,
